SITUAZIONE PRECEDENTE AL RESTAURO

Progetto da noi elaborato per la facciata della casa Orelli
basato sugli elementi scoperti e proposto al delegato dei
Monumenti Storici.

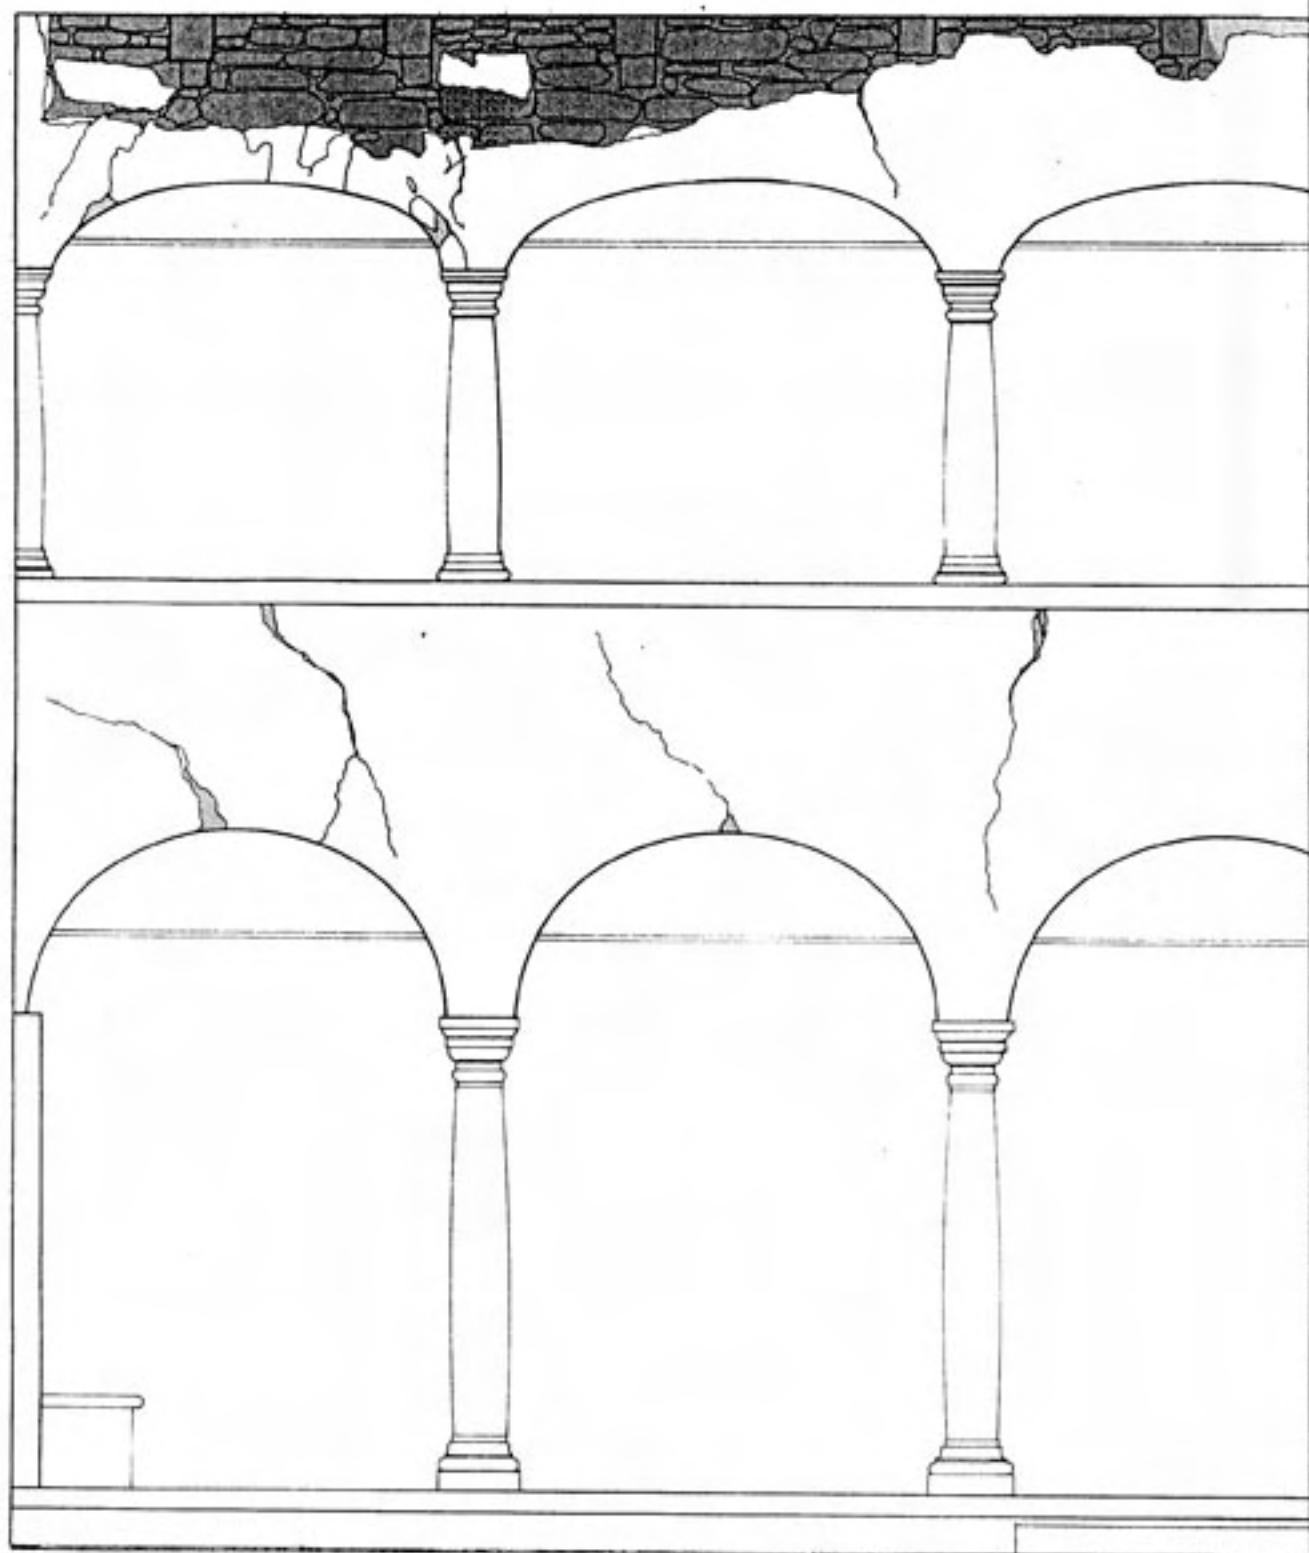
La sostituzione delle travi avvenuta alcuni decenni or sono ha causato lo spostamento del muro e il crollo dell'intonaco.

I frammenti d'intonaco raffiguranti una coppa sono stati tolti e conservati nel corso del rifacimento del tetto.

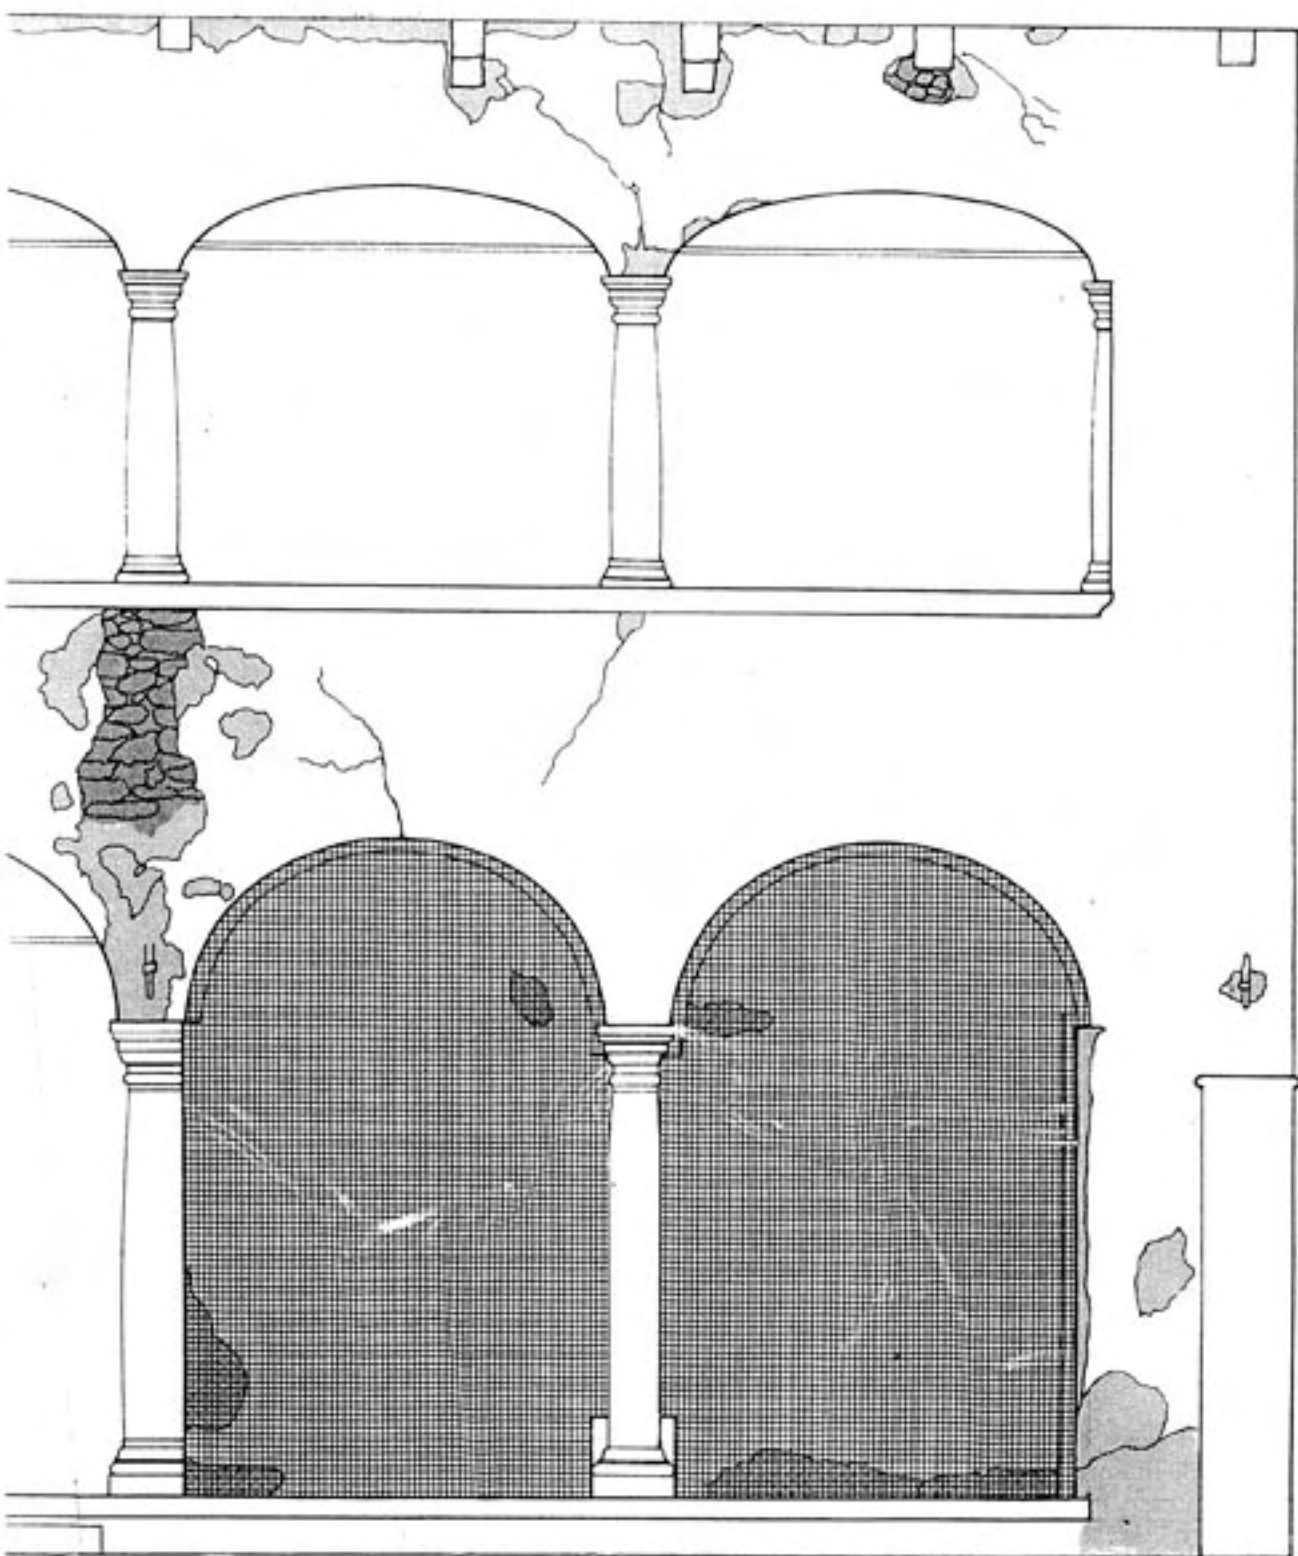
Arcate del portico inferiore precedentemente murate

Arriccio

I danni sono stati causati da perdite d'acqua di un canale preesistente (vedi foto del 1950)

Muro di supporto

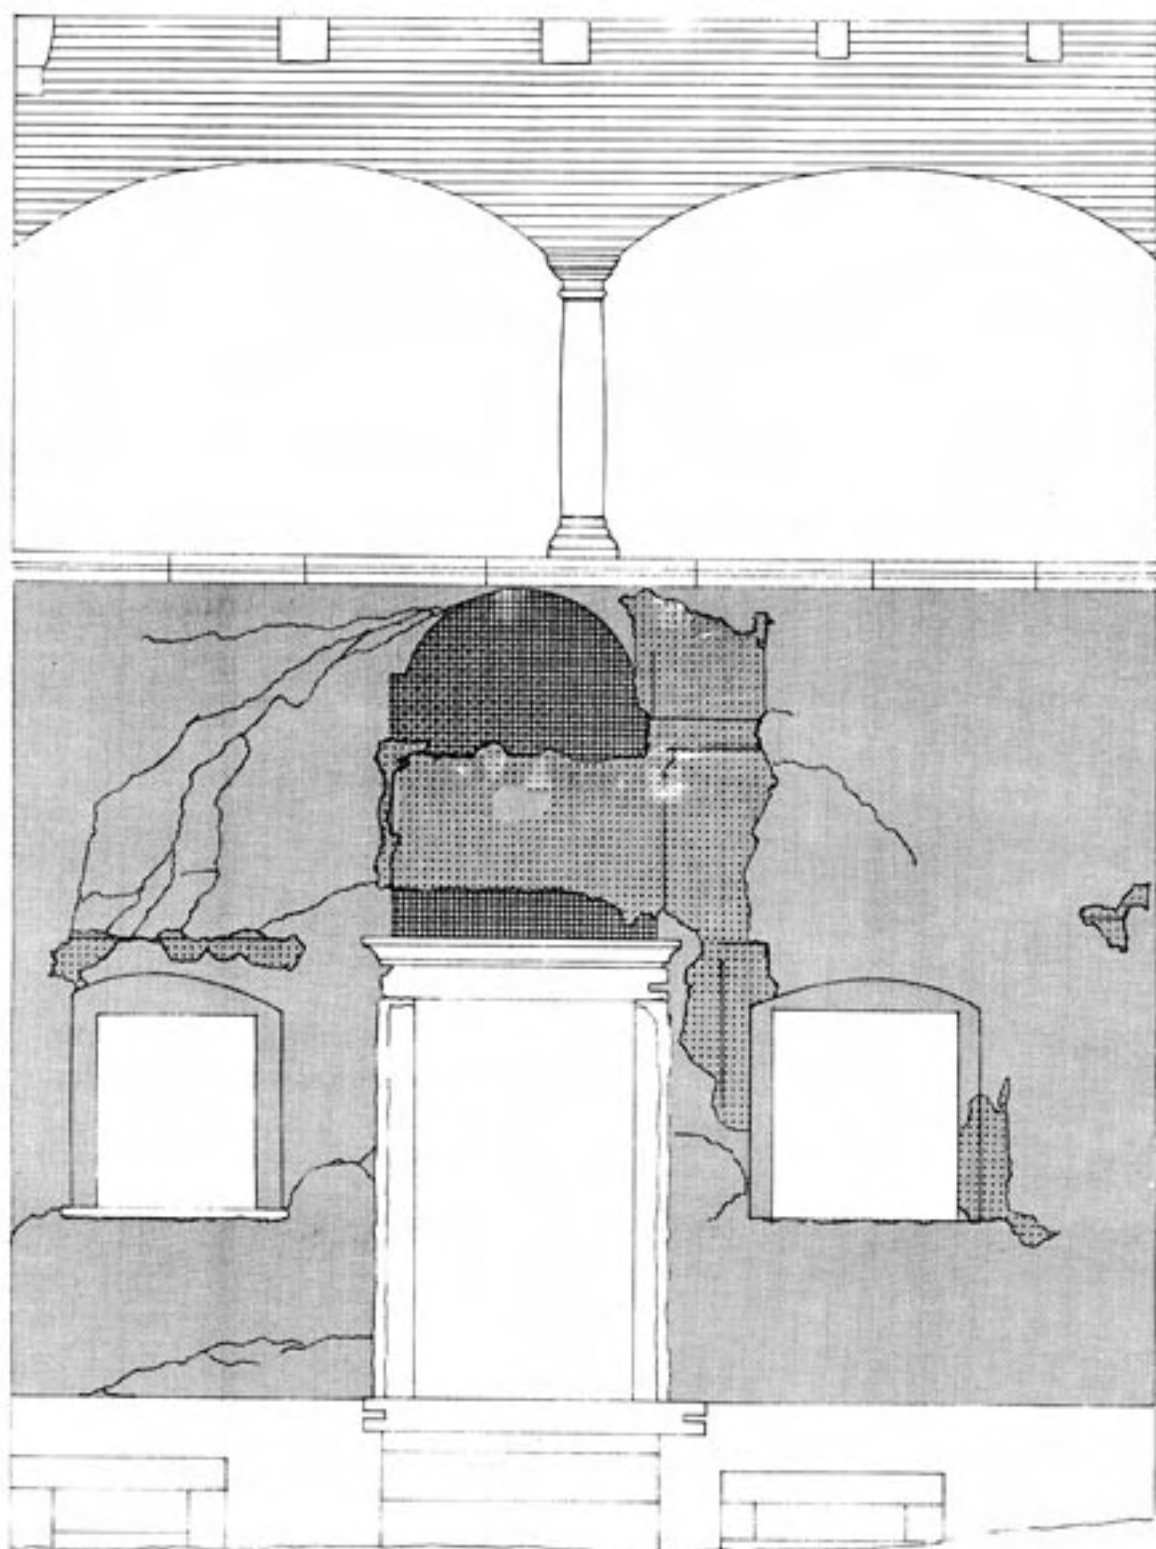
Intonaco e dipinto originale visibile

Immagine di un precedente dipinto sovrapposto alla Madonna originale

Intonaco rifatto

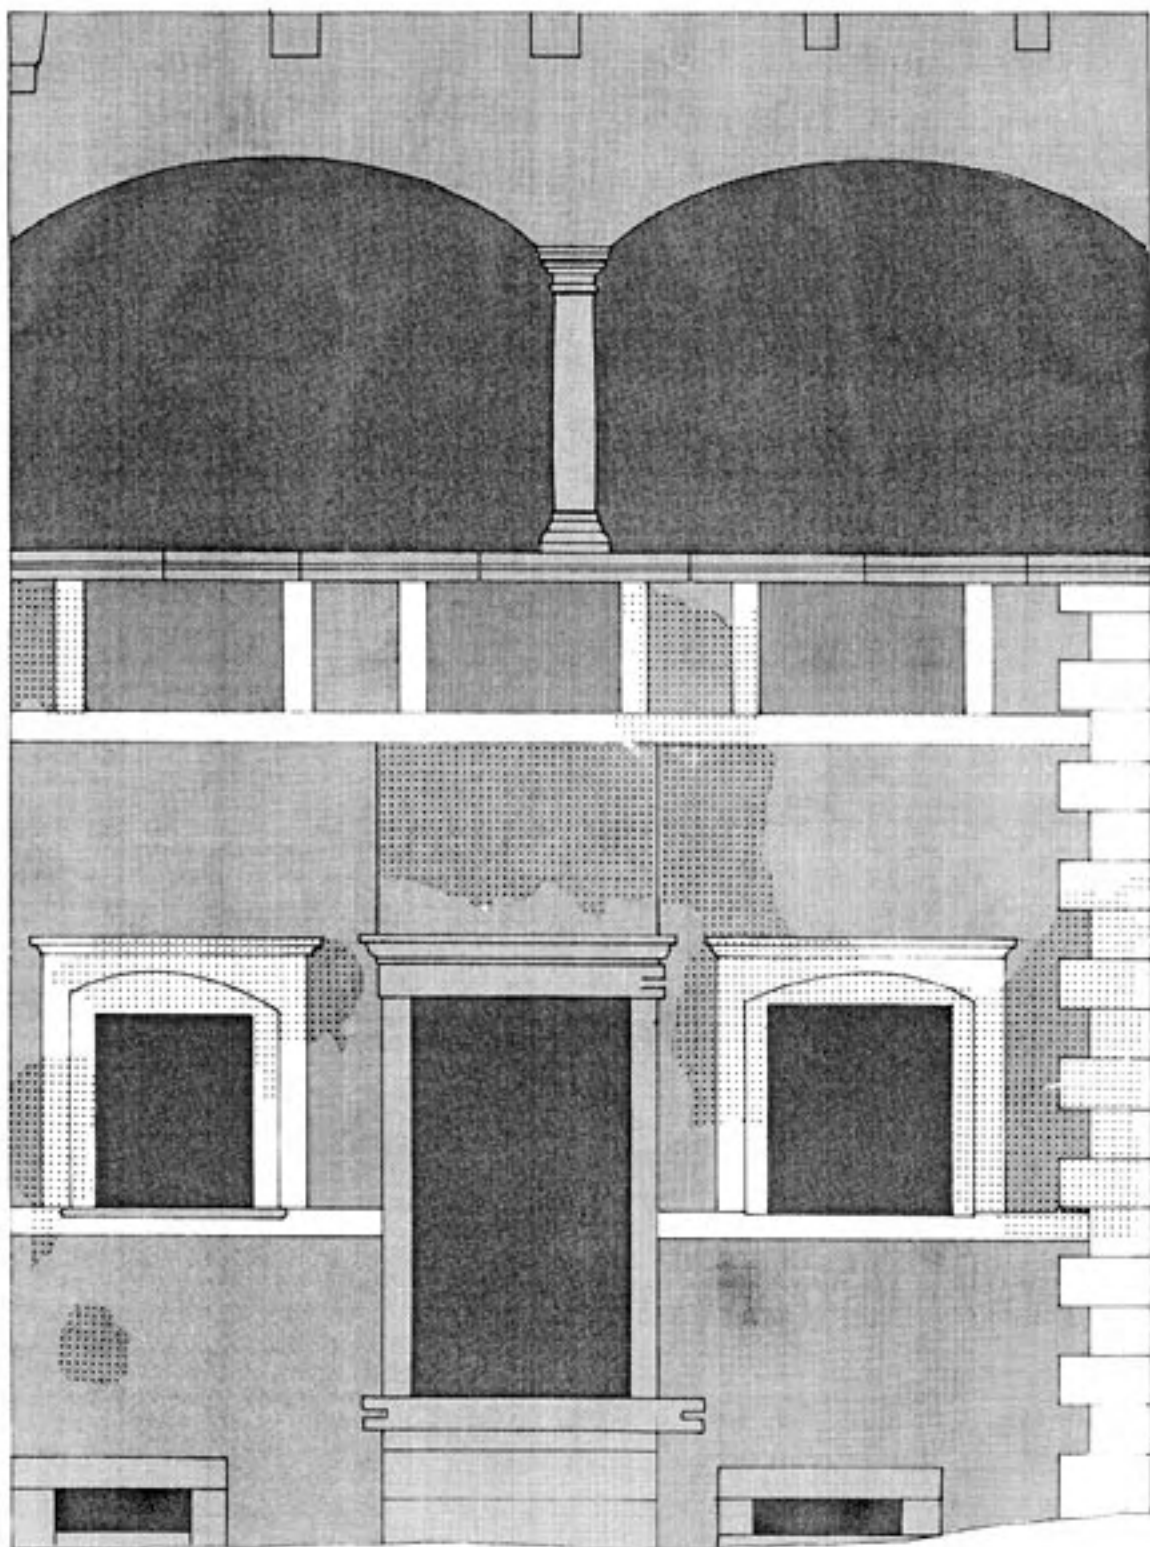
Parte originale

Parte rifatta
